「給水加圧ポンプユニット更新工事」

「増圧直結給水切替工事」

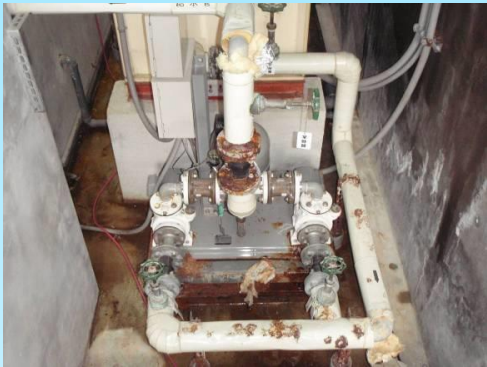
①給水加圧ポンプユニット取替前 ②既設ポンプおよび配管の解体・撤去後 ③新ポンプユニット据付完了後

配管やバルブの発錆や腐食が進んでおり、ポンプからも漏水して床が水浸しの状況です。2台中、1台が故障しており、いつ断水してもおかしくない状況です。

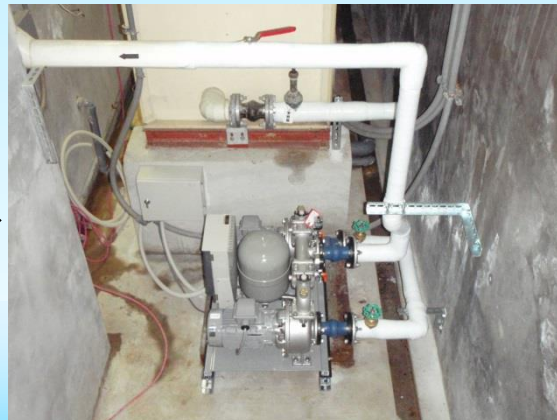
⑤配管、バルブ等取付完了後

* 配管への保温カバーの取付けも行います。

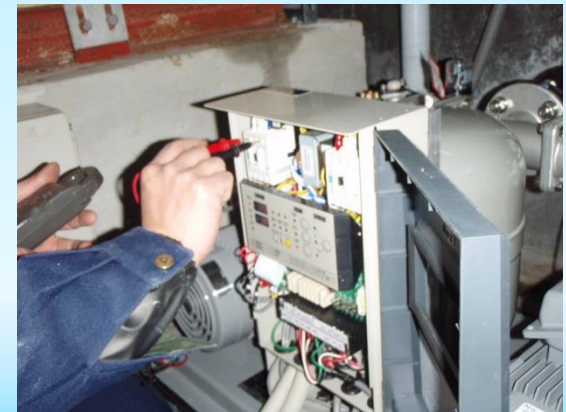
⑥結線工事完了後、電圧電流値を確認

* 受水槽の満減水装置との接続や外部警報（警備会社）との接続も行います。

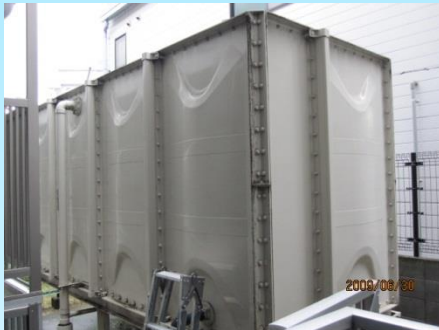
①受水槽撤去前

★『マンション竣工後、10数年後が経過して受水槽の経年劣化も進み、漏水も発生。一度更新した給水加圧ポンプも異音がして心配になってきた。』 そんな時には、**興栄管理サービス**にお任せください！

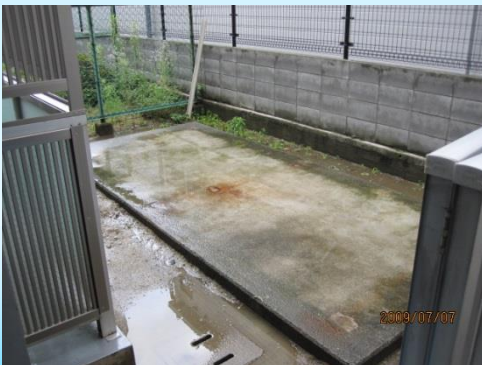
④受水槽撤去完了後

* 自転車置き場等に有効活用できます。
